COLLIER DE REPARATION 3 TIRANTS SIMPLE BANDE 200mm FONTE/INOX/EPDM

Collier de réparation 3 tirants simple bande pour la réparation de réseaux de distribution et d'adduction d'eau potable.
Enveloppe inox AISI 304 et joint EPDM.
Pour tubes rigides (PE, PVC, acier et fonte).

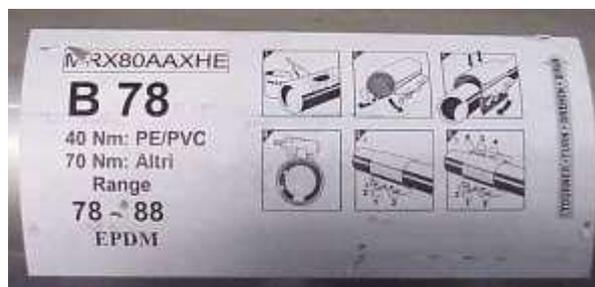
Marquage ancien modèle :

Actuellement 2 modèles sont en stock (suivant les DN) avec des tenues en pression différentes

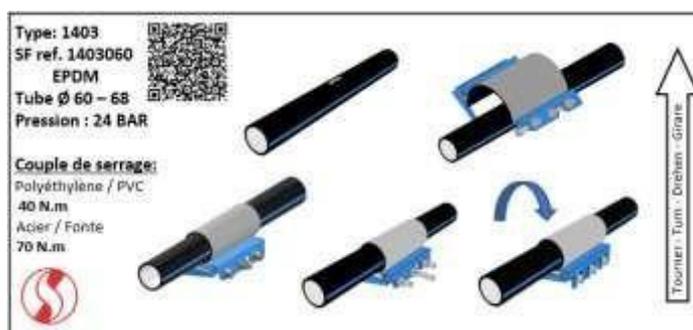
Marquage nouveau modèle :

A Terme seul le nouveau modèle sera disponible (page 2 à 5)

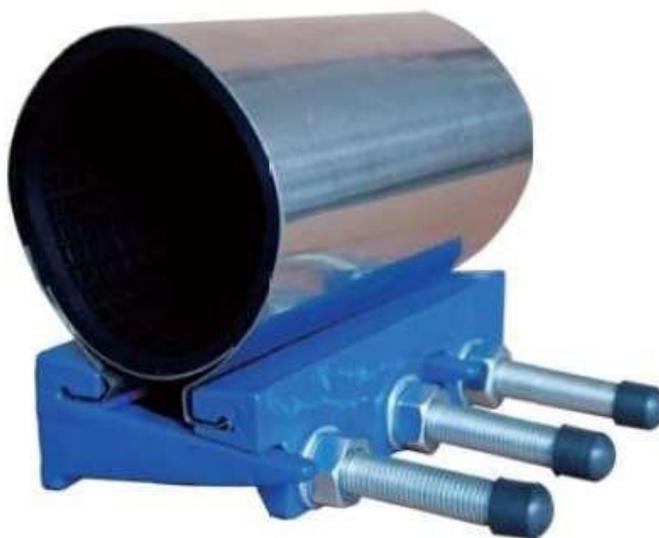
**NOUVEAU**

Dimensions : DN48 à DN285
Raccordement : Sur tubes rigides
Température Mini : -10°C
Température Maxi : +60°C (en emploi temporaire)
Pression Maxi : 16 Bars maxi jusqu'au DN210/223
Caractéristiques : Joint EPDM
Enveloppe inox
3 Tirants, simple bande
Longueur 200 mm

Matière : Enveloppe inox AISI 304

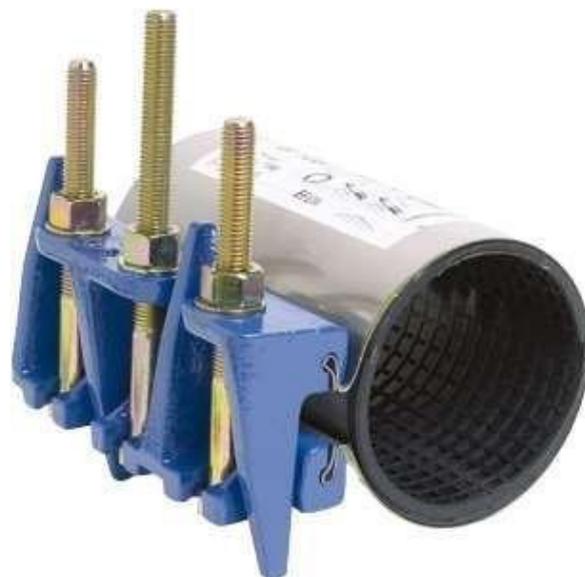
Collier de réparation 3 tirants pour la réparation de réseaux de distribution et d'adduction d'eau potable.
Enveloppe inox AISI 304 et joint EPDM.
Pour tubes rigides (PE, PVC, acier et fonte).

Dimensions : DN48 à DN285
Raccordement : Sur tubes rigides
Température Mini : -10°C
Température Maxi : +60°C (en emploi temporaire)
Pression Maxi : 32 Bars maxi en DN48/56
Caractéristiques : Joint EPDM
Enveloppe inox
3 Tirants
Longueur 200 mm

Matière : Enveloppe inox AISI 304
